0.11~0.18 μm 集成电路制造当中 介电层气泡缺陷研究

答辩人：曹琛

日期：2019.12.15

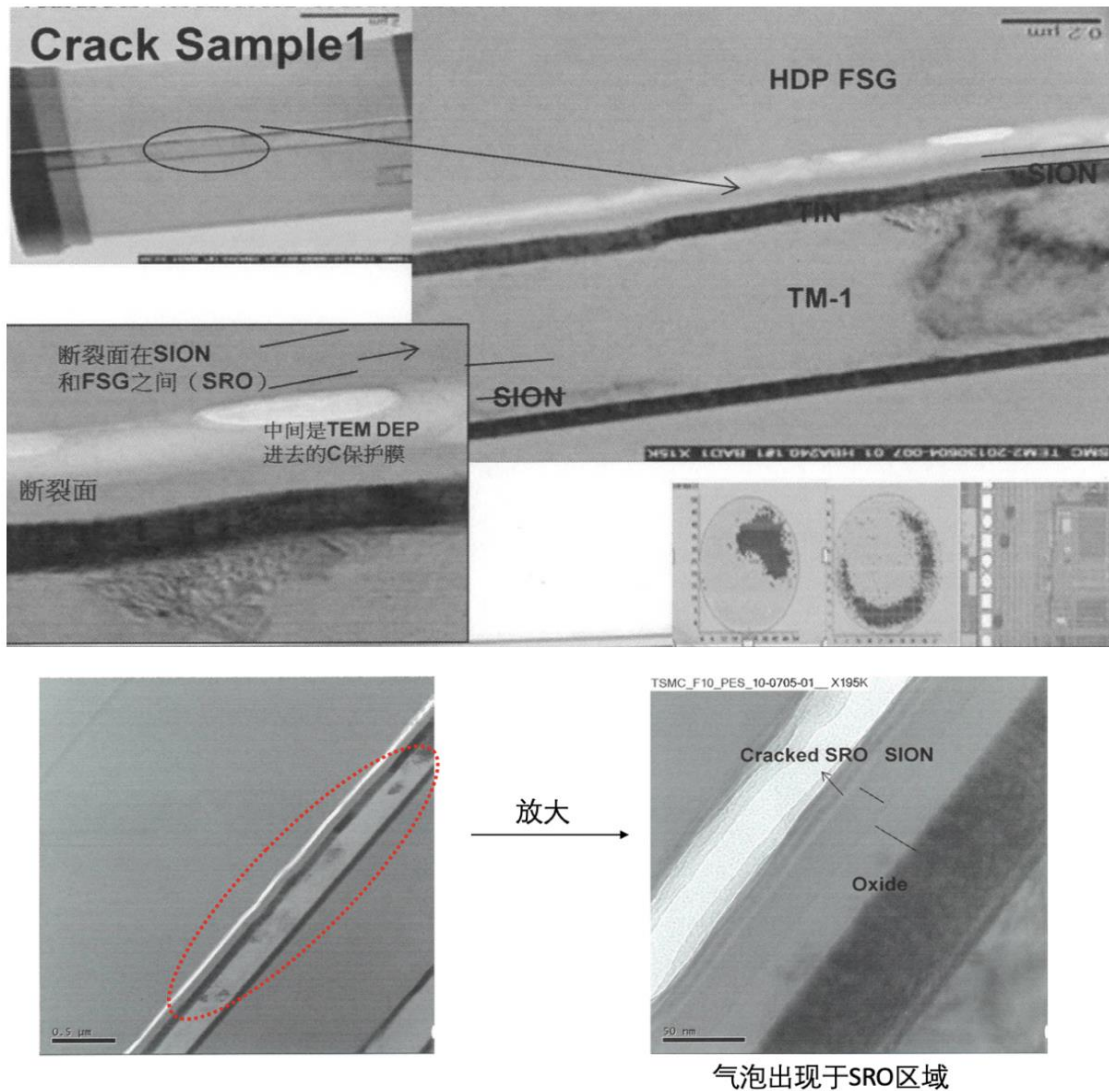
介电层气泡起始位置：富硅氧化层

气泡缺陷→顶层介电层→富硅氧化层

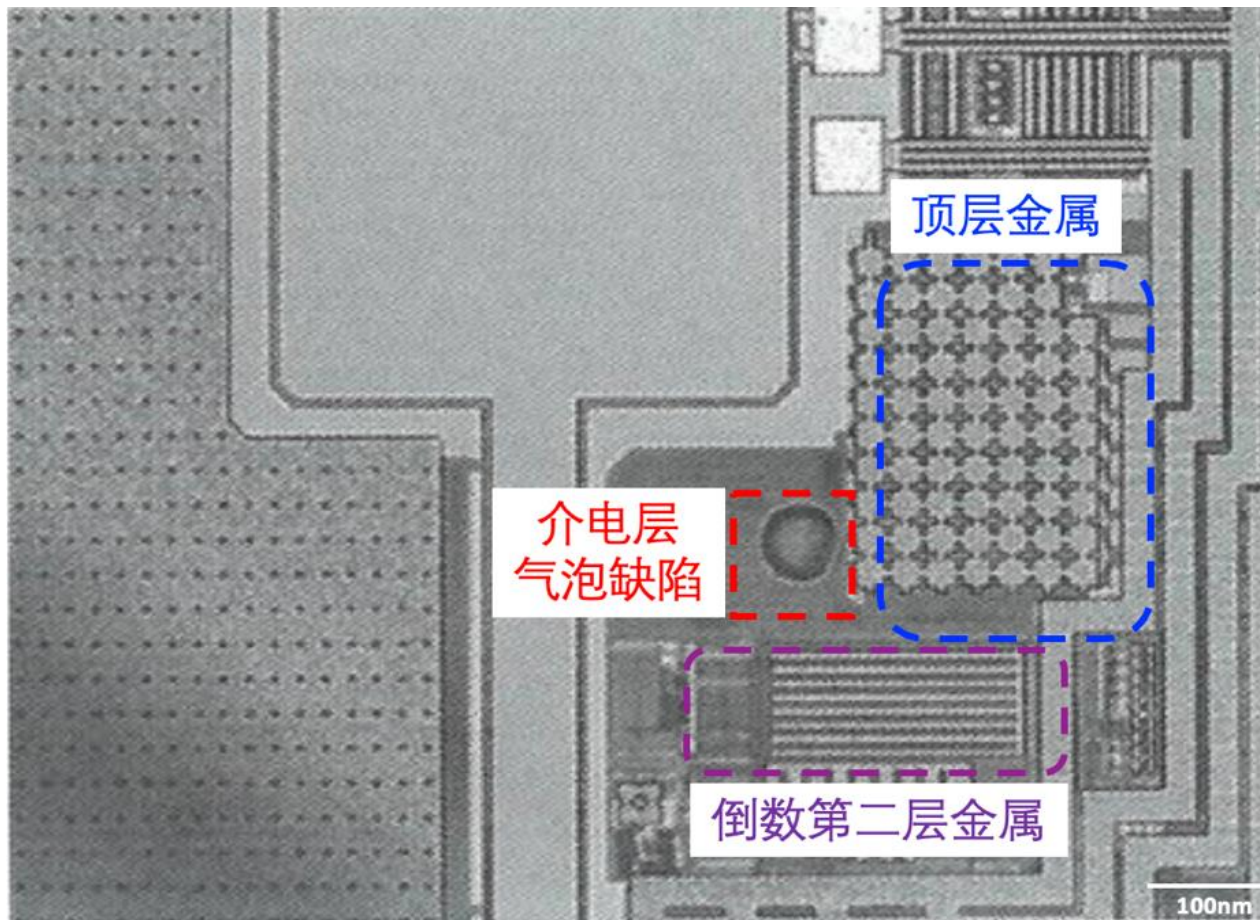
介电层气泡缺陷→缺陷上方无顶层金属导线

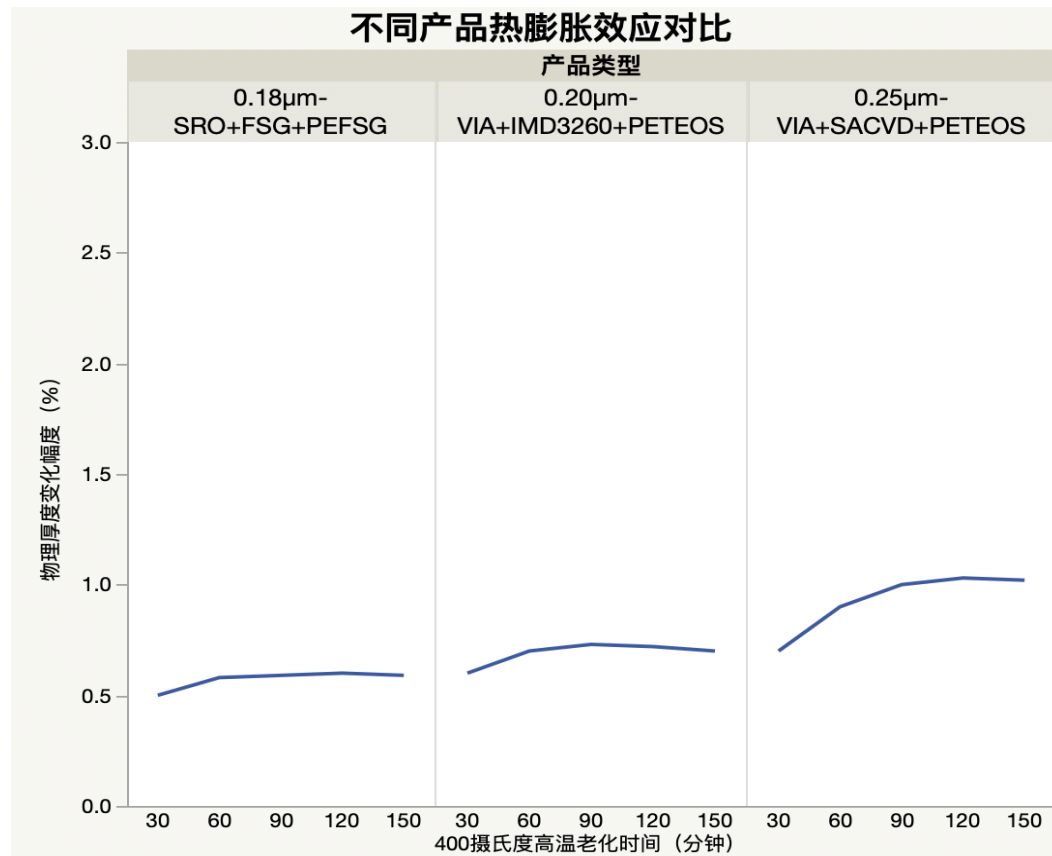
差异薄膜氧化层热膨胀效果测试

0.18微米与0.20微米产品热膨胀效果类似-非气泡缺陷的主要推动者

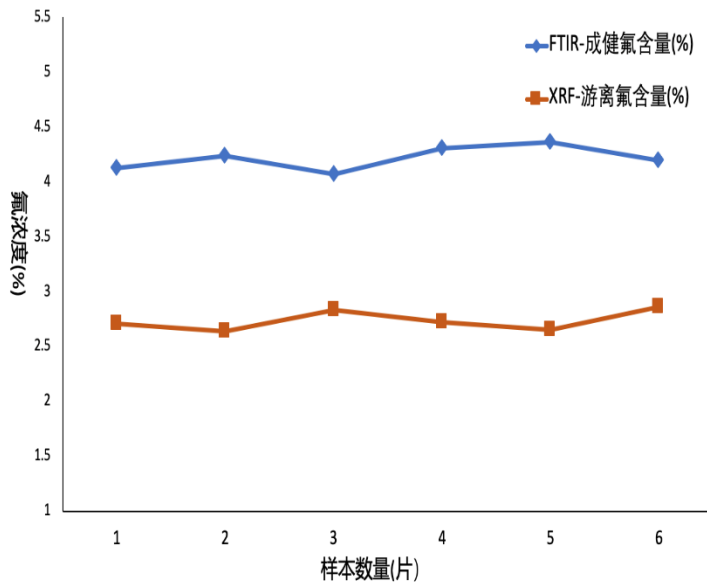
掺氟硅玻璃氟元素形态对比

两种形态-成键氟化物和游离氟离子

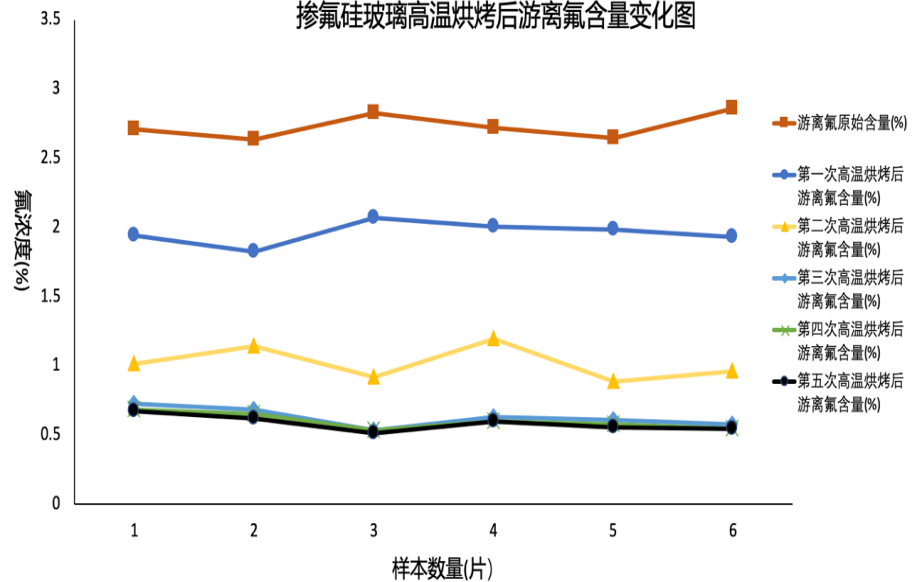
掺氟硅玻璃高温烘烤后游离氟含量变化图

游离氟离子在高温环境中急速向外逸出

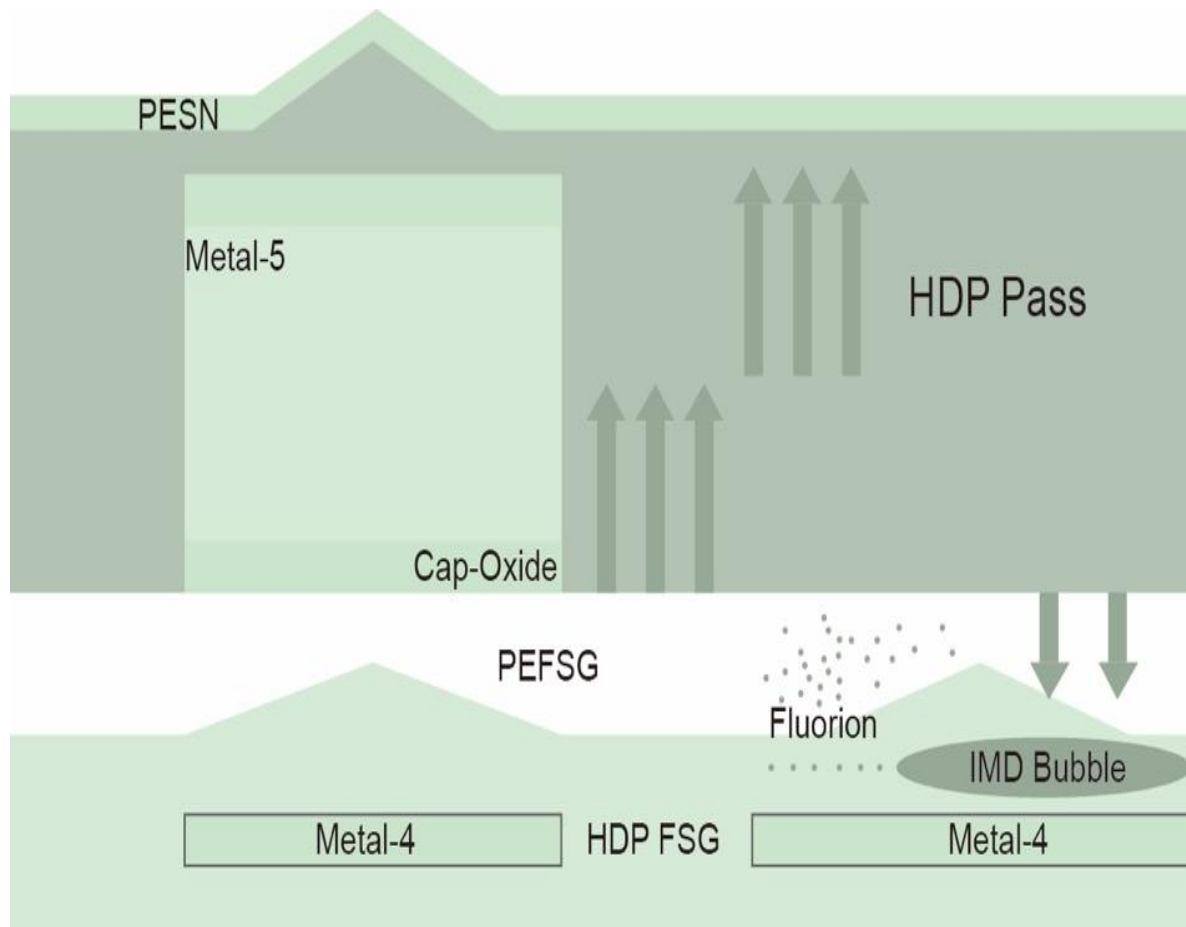
游离氟离子逸出→聚集于顶层金属导线和富硅氧化层之间→突破并撕裂薄膜氧化层

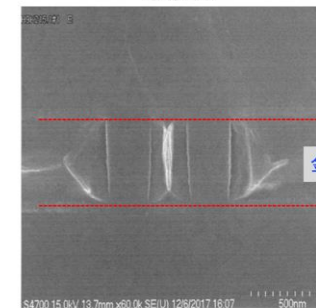
0.18 μ m 介电层结构填洞能力测试
没有空洞

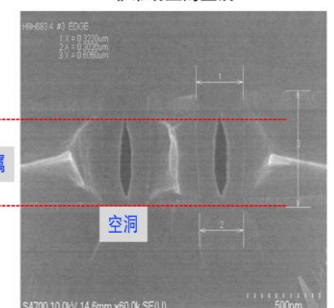
0.25/0.35 μ m 介电层填洞能力测试
非常明显的空洞

标准：空洞高度需小于金属高度的一半

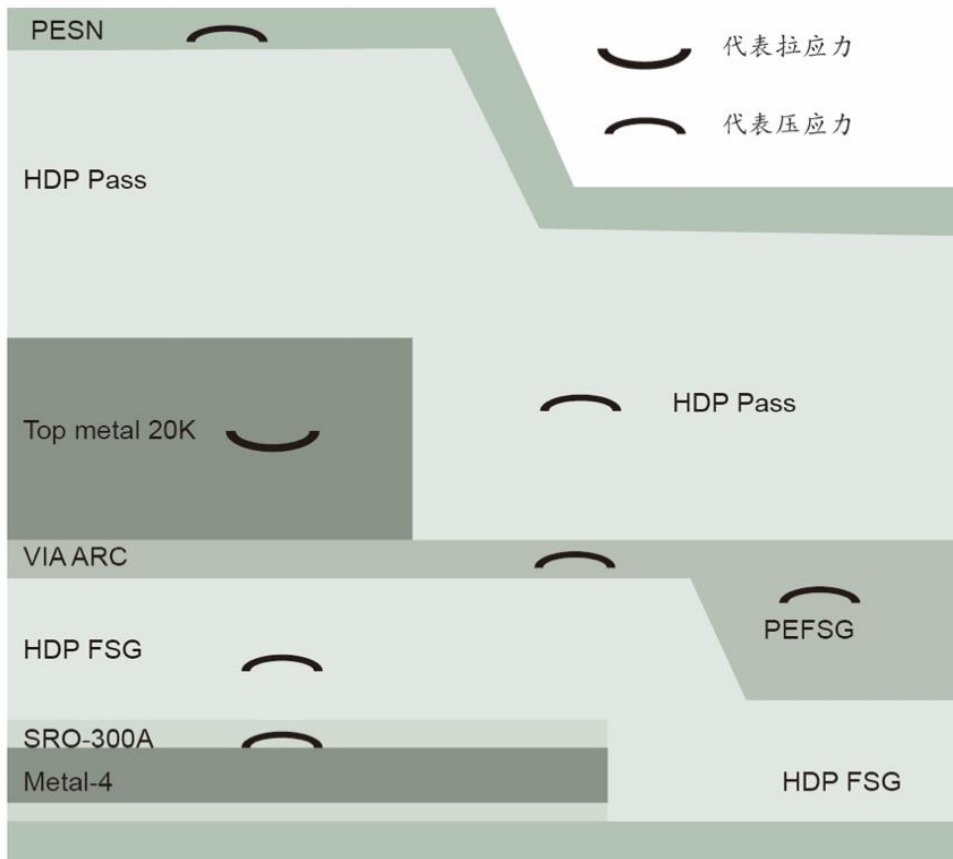
解决方案：增强防御能力

从晶圆结构中薄膜氧化层的性质来看，主要防御的薄膜氧化层为：

- 富硅氧化层。
- 外保护层：与可靠性强相关，调整影响较大。

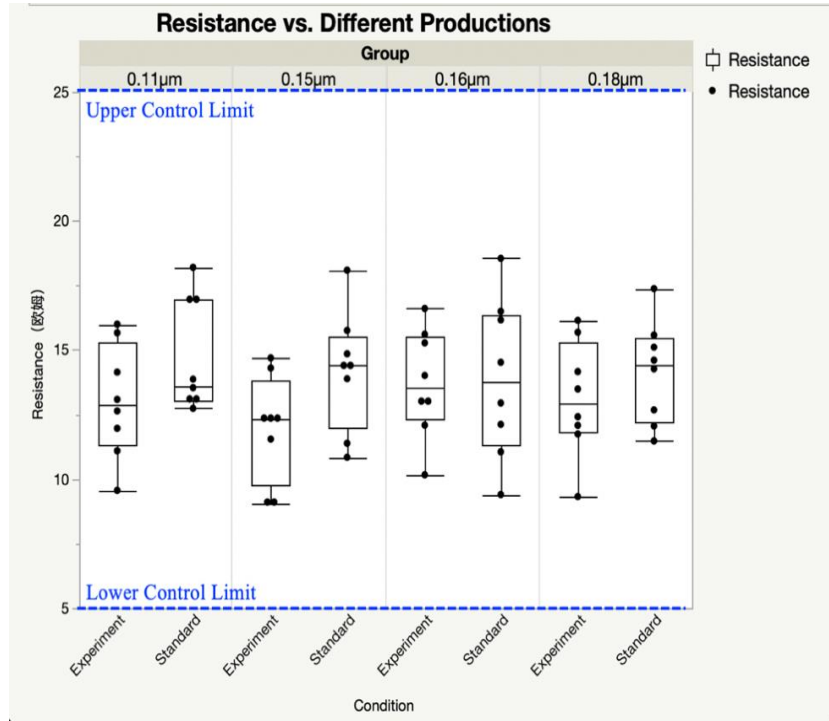
不同实验产品的电性与标准组处在同一个水准上，没有特别明显的差异

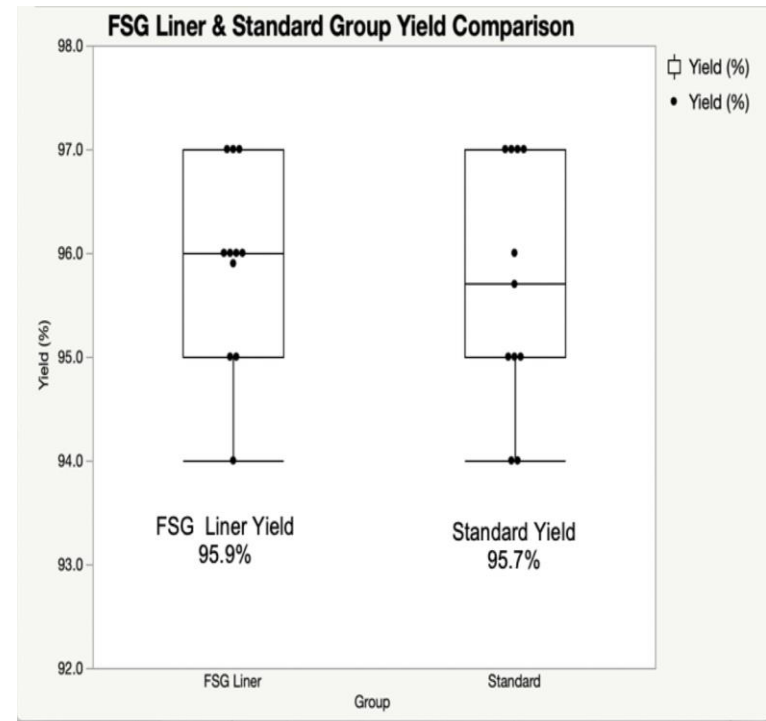
实验产品的良率与标准组处在同一个水准上，没有特别明显的差异

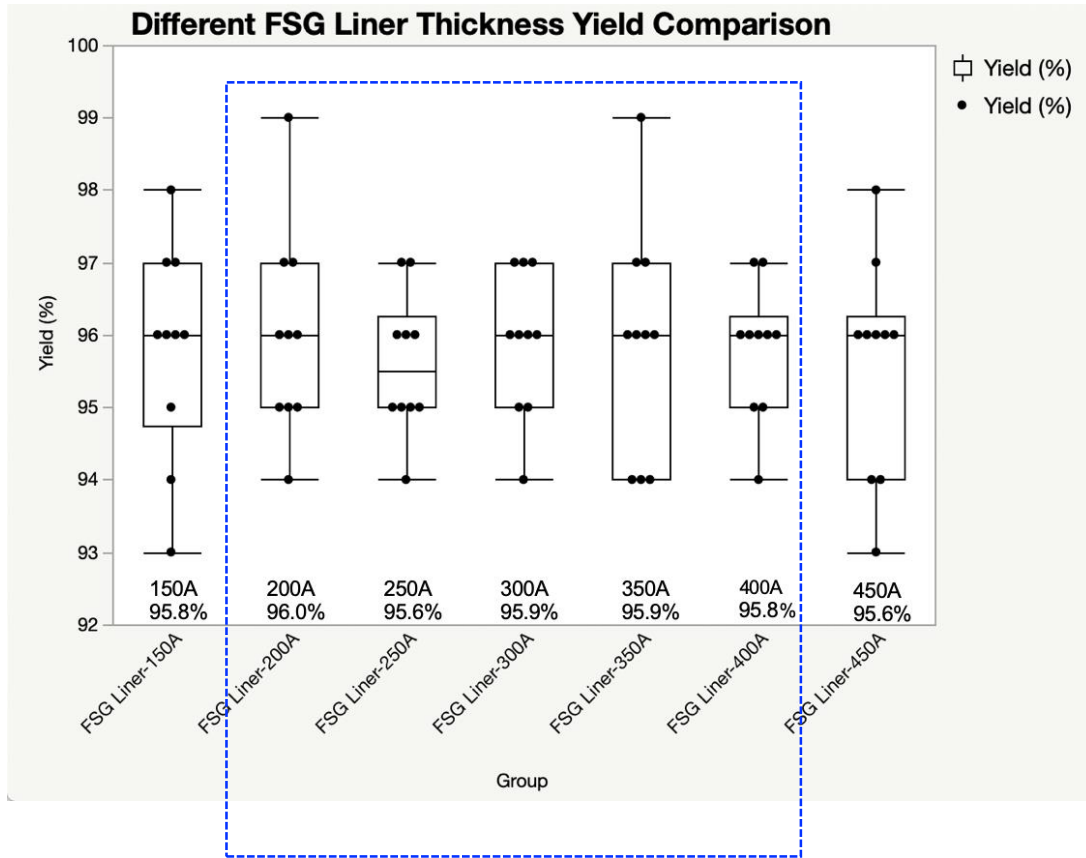
解决方案的安全制程管控范围

以FSG Liner 取代富硅氧化层的解决方案拥有足够的安全制程管控范围

- 300+/- 150A 范围内对产品没有明显差异。

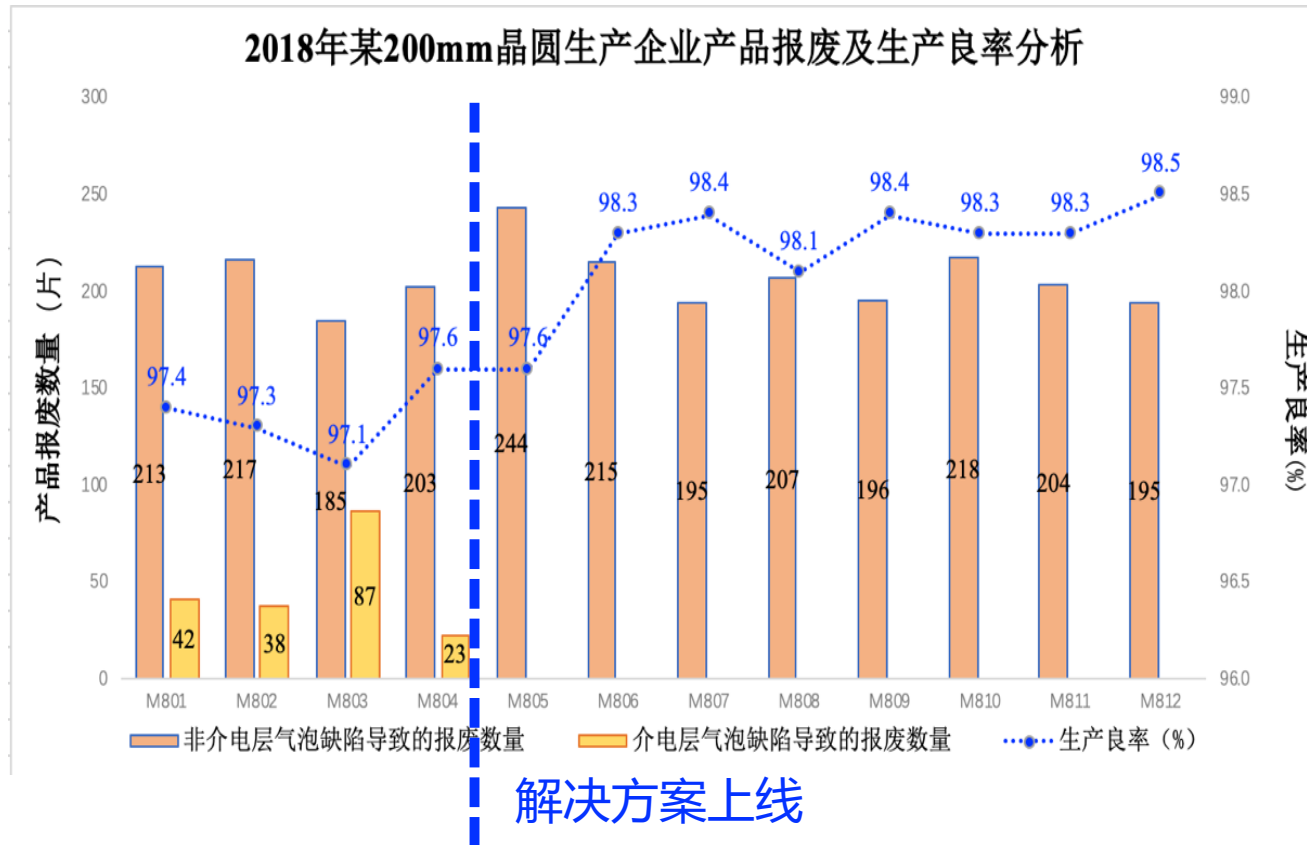
解决方案大规模应用效果确认

解决方案大规模应用效果确认：介电层气泡缺陷消失，生产良率提升0.8%。
