0.11~0.18 μm 集成电路制造当中 介电层气泡缺陷研究

答辩人：曹琛

日期：2019.12.15

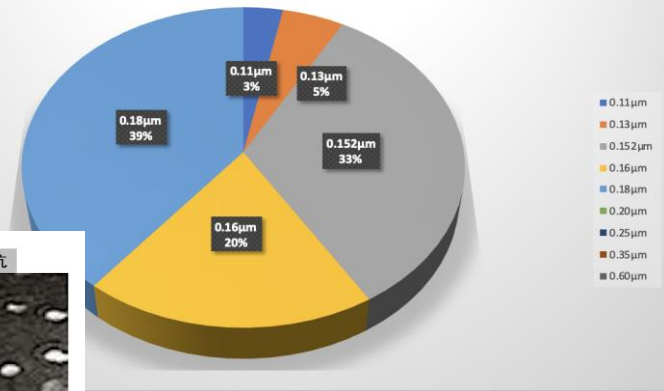
Year 2012~2018 IMD bubble Production Analysis

产品类型	工艺流程	外观扫描结果		是否有 IMD 气泡
		投入数量(片)	实效数量 (片)	
0.18um MSRF	ILD	5000	0	否
	IMD1	5000	0	
	IMD2	5000	0	
	IMD3	5000	0	
	IMD4	5000	0	
	IMD5	5000	0	
	Passivation	5000	0	
	Anneal	5000	12	是

高温老化工艺后
